Trabajo Final

**Sustentabilidad del Uso de Suelo.
Campus Universidad Católica de
Córdoba.**

Julio 2015

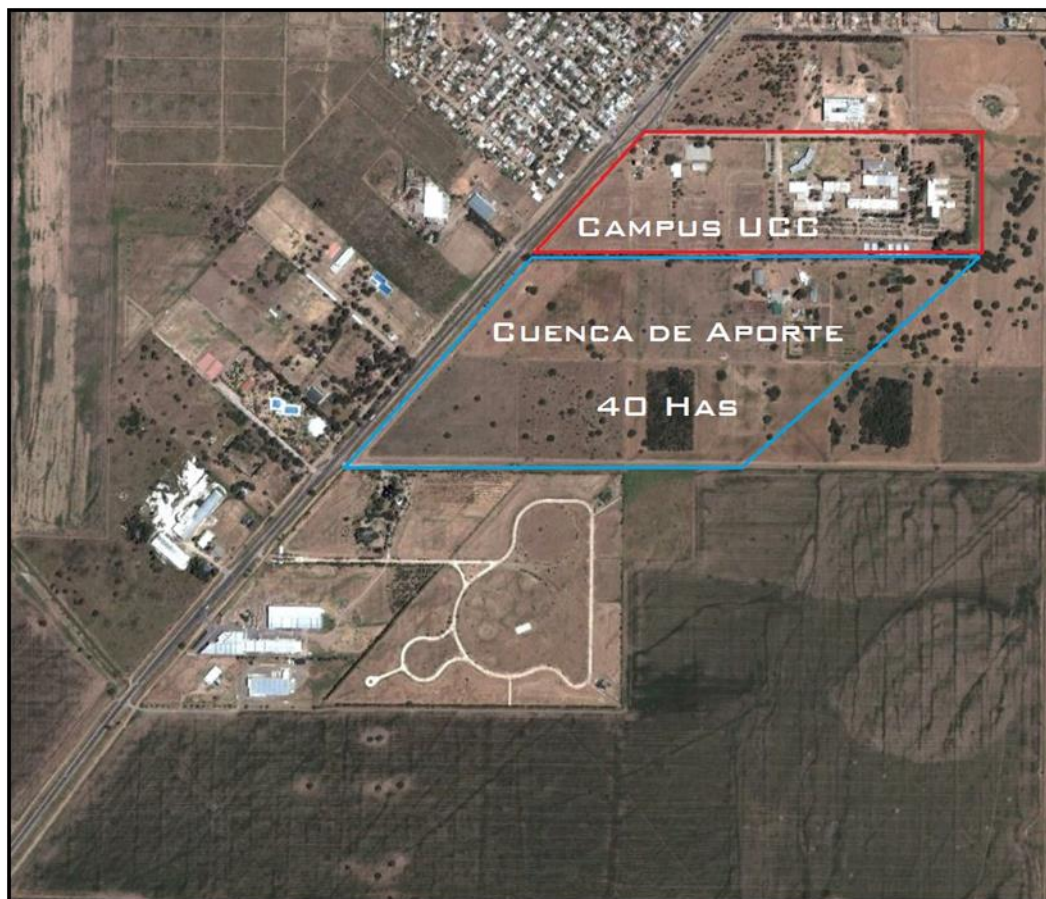
Figura IV.3-1: Cuenca de aporte. (Fuente: Google Earth).

La cuenca de aporte que se definió para el caso se muestra en la Figura IV.3-1.

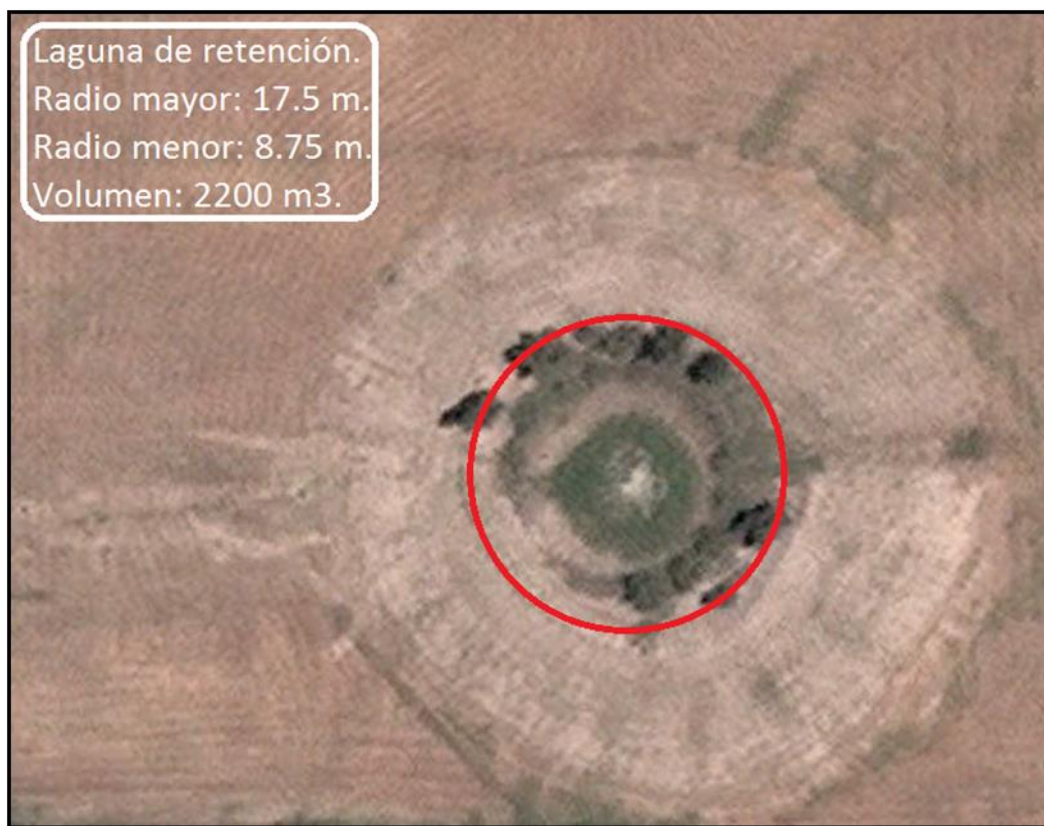
Figura IV.9-2: Laguna de retención Biblioteca (Fuente: Google Earth).

La subcuenca correspondiente a la zona de Biblioteca, conforma un sistema de desagüe independiente por un conducto circular de 60 [cm] de diámetro que es dirigido directamente a una laguna de retención sin salida de excedentes, ver Figura IV.9-2, Figura IV.9-3.

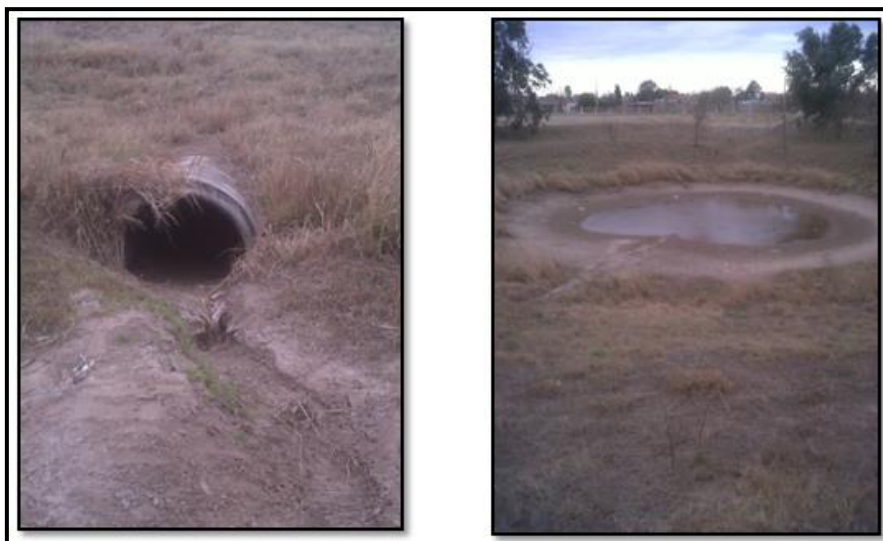
Figura IV.9-3: Laguna de retención Biblioteca (Fuente: Propia).

El volumen de la laguna de retención se determinó en base a mediciones indirectas, y su forma geométrica se la asemejó a un tronco cónico.

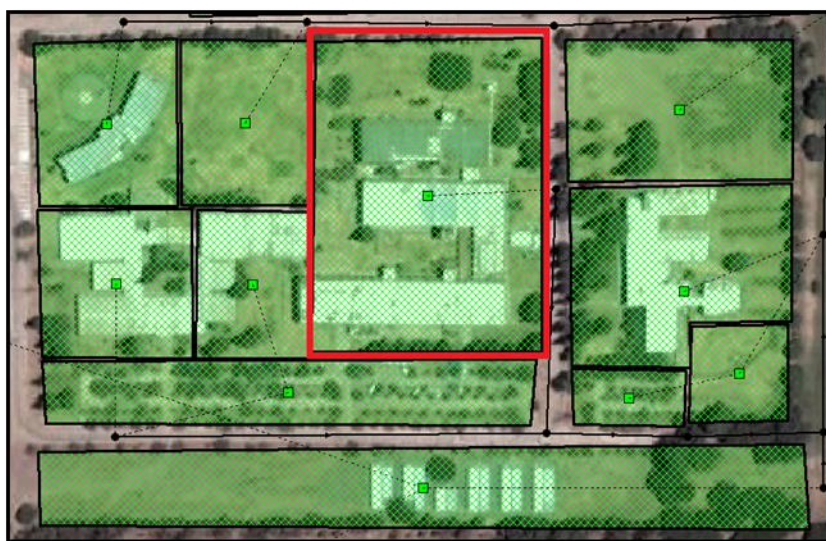
Figura IV.9-4: Ubicación de Subcuenca de ejemplo (Fuente: Propia).

Mostramos como ejemplo los datos adoptados para la Subcuenca C-4 Correspondiente a las Facultades de Cs. Químicas, Cs. Políticas y Cs. Económicas, ver Figura IV.9-4 y Tabla IV.9-1:

Propiedad	Valor
Nombre	C-4
Coordenada X	9743.215
Coordenada Y	7790.459
Descripción	Cs. Eco., Pol., Agro.
Marca	Cuenca
Pluviómetro	LLUVIA1
Descarga	N-4
Área	1.6
Ancho	2.2
Pendiente (%)	1
Área impermeable (%)	38
Coef. n (Impermeable)	0.015
Coef. n (Permeable)	0.035
Alm. Dep. (Impermeable)	0.05
Alm. Dep. (Permeable)	0.02
(%) Área Imperm. sin Alm	10
Flujo entre subáreas	OUTLET
(%) escorrentía transpor	100
Infiltración	CURVE_NUMBER
Almacenamiento en depresión del área impermeable (mm)

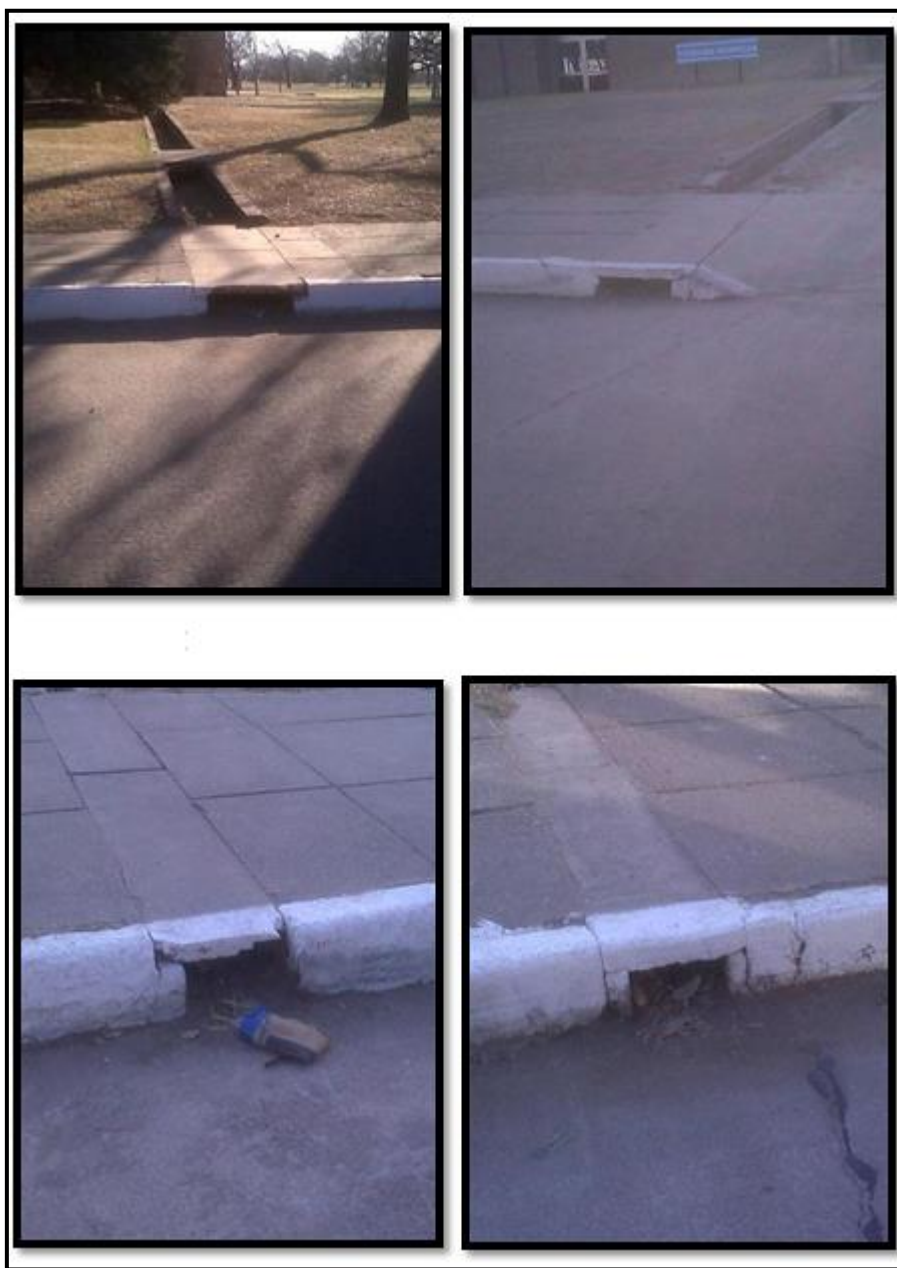
Figura IV.9-2: Bocas de desagüe de Subcuenca C-4 (Fuente: Propia).

En la Figura IV.9-5, se pueden observar las bocas de desagüe que corresponden a la Subcuenca C-4.

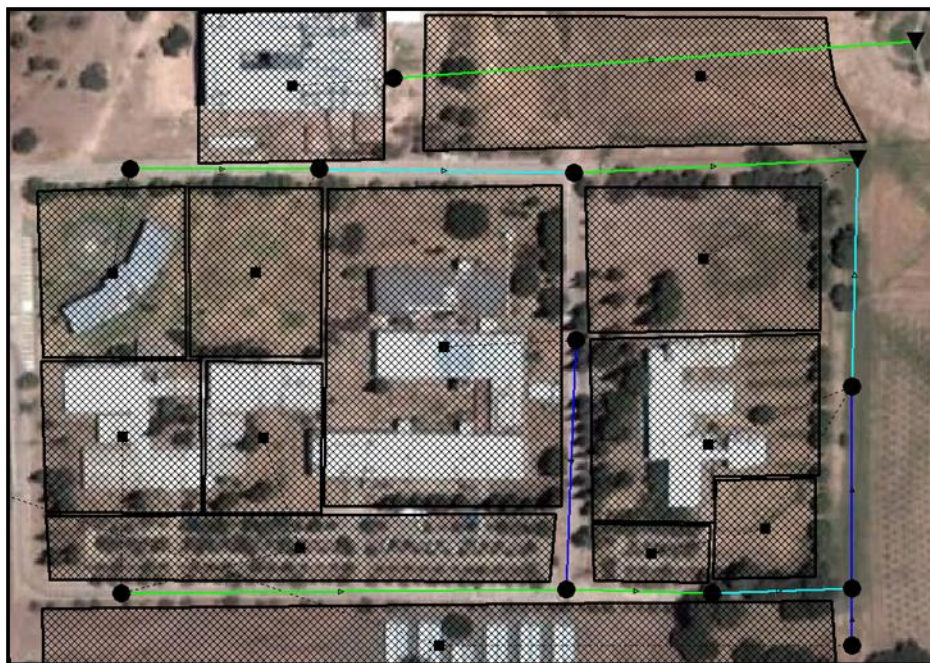
Figura IV.11-1: Representación de Conductos (Fuente: Propia).

Se definieron los conductos y canales de la siguiente manera, teniendo en cuenta que ya estaban representados los nudos, solo quedaba vincularlos, ver Figura IV.11-1.

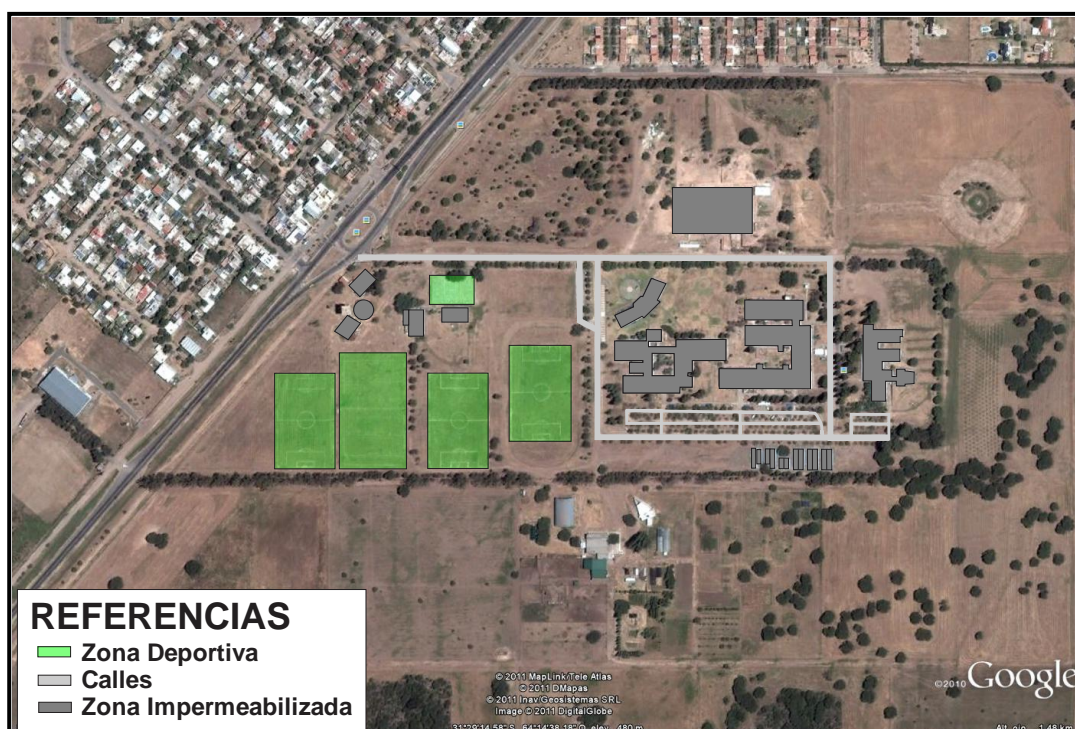
Figura V.3-1: Zonas Campus UCC (Fuente: Propia).

El área de la franja central es de aproximadamente 175.000 [m²]. Ésta se puede dividir a grandes rasgos en tres zonas (ver Figura V.3-1). Una, destinada a actividades deportivas, donde se encuentran instalaciones para vestuarios y espacios abiertos como canchas de fútbol, rugby y básquetbol. La segunda, es la zona verde de parquización y la tercera, destinada a fines educativos, que se encuentra impermeabilizada (urbanizada) por calles y edificios ubicados en posiciones variadas abarcando el resto de la franja central.

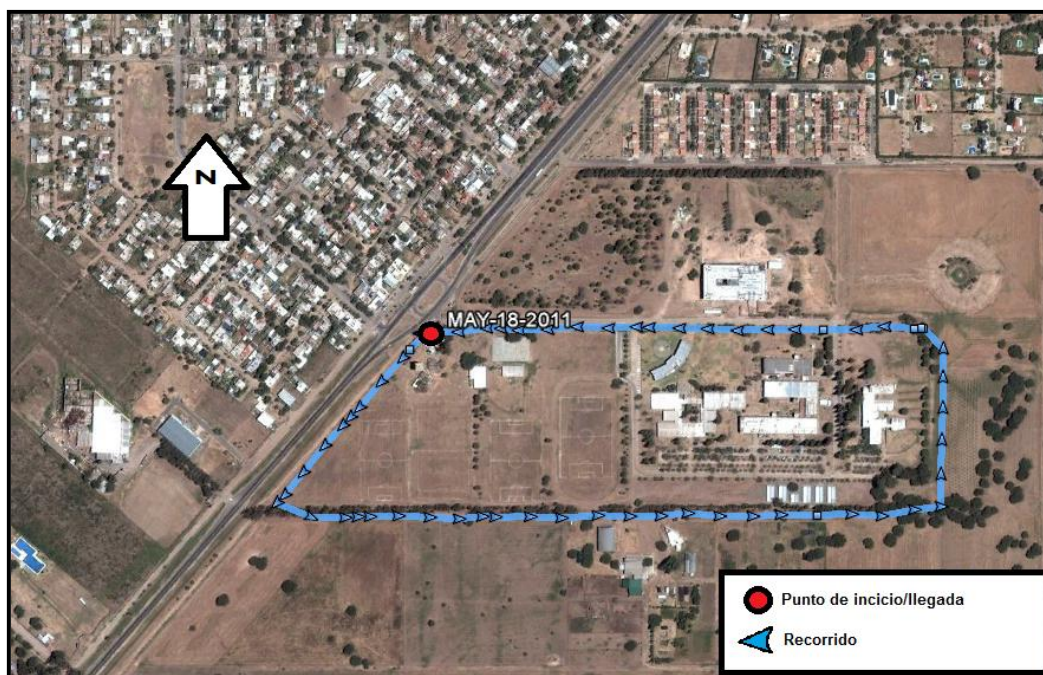
Figura V.3-2: Relevamiento Georeferencial.

Para la verificación del área se procedió a recorrer el perímetro en estudio, partiendo desde un punto fijo y retornando al mismo, como se observa claramente en la Figura V.3-2. El área calculada por el dispositivo fue de 17.5 hectáreas. Este valor es muy próximo al obtenido del plano general (16.9Has), por lo que la verificación fue un éxito.

Se utilizó un Sistema de Posicionamiento Global (GPS) para realizar la verificación del área de estudio en el Campus. Éste fue un paso importante, ya que, con la imagen satelital Google Earth, más el cálculo del área, mediante el GPS y el plano general, se verificaron y confirmaron puntos inconclusos en el plano. Se relevaron algunos puntos fijos y se cotejaron en distintos planos, mapas e imágenes relevantes. El equipo utilizado fue un GARMIN COLORADO 300. Al momento de realizar las mediciones, el error de medición oscilaba entre 3 y 5 metros (verificado in-situ).

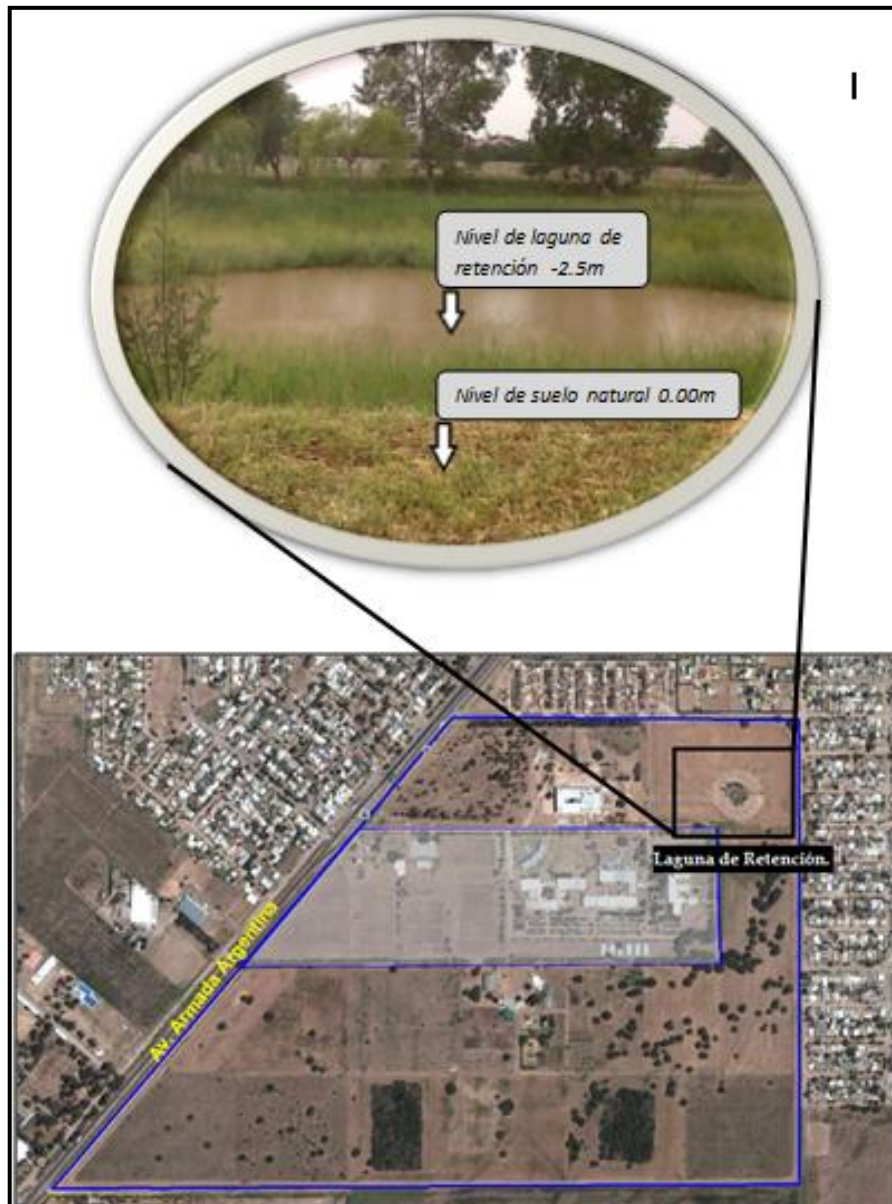
Figura VI.3-1: Laguna de Retención.

Se realizó una inspección ocular un día crítico de lluvia y se constató que la laguna está sobredimensionada, pudiendo almacenar gran parte del agua escurrida superficialmente, detalle en figura VI.3-1.

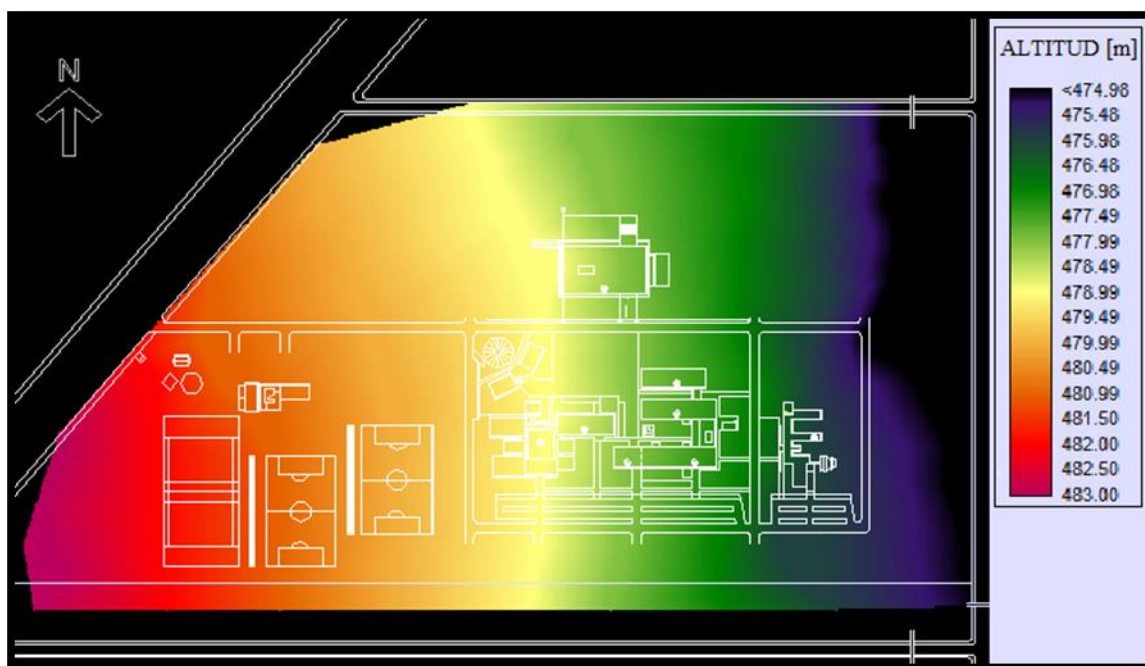
Figura VII.3-3: Modelo Raster.

Al no tener conocimiento total de toda la superficie, representamos el MDT en un sistema Raster, Figura VII.3-3. Modelo que a diferencia del TIN, crea una matriz de alturas, donde cada pixel representa un valor de altitud, generando valores para los pixeles que no los tienen a través de interpolaciones.

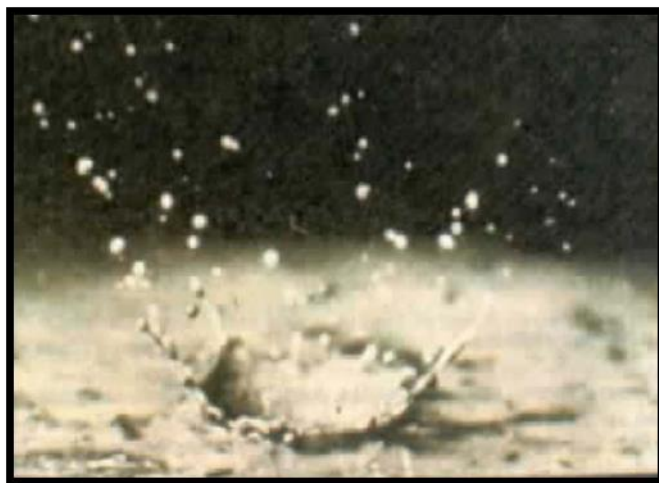
La gota de lluvia por acción de su impacto sobre la superficie del suelo desnudo, actúa compactando y destruyendo su estructura, haciendo saltar partículas a una cierta altura las cuales son arrastradas por el flujo de agua. Ver Figura VIII.3-2.

Figura VIII.3-2: Erosión de una gota de agua.

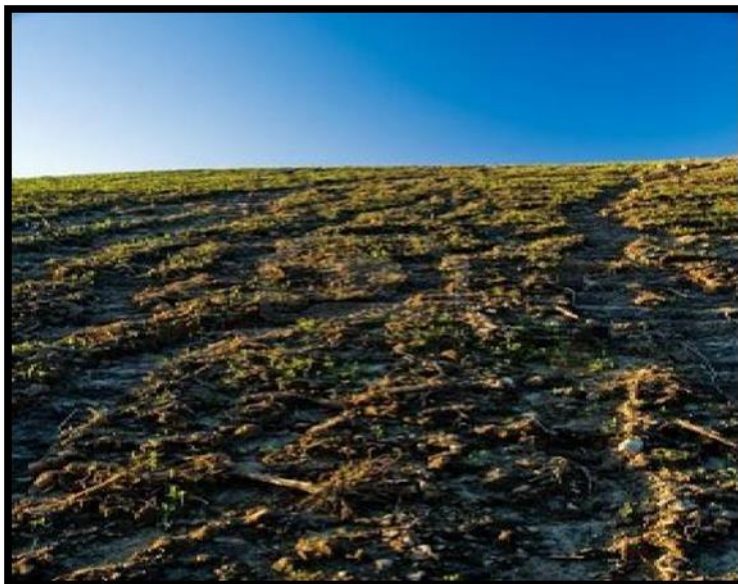
- Erosión ligera pérdida de hasta 5 tn/ha año, ver Figura VIII.5-1.
- Erosión moderada pérdida de entre 5 a 20 tn/ha año, ver Figura VIII.5-2.
- Erosión severa pérdida entre 20 y 60 tn/ha año, ver Figura VIII.5-3.
- Erosión grave pérdida entre 60 y 200 tn/ha año, ver Figura VIII.5-4.
- Erosión muy grave pérdida de más de 200 tn/ha año, ver Figura VIII.5-5.

Figura VIII.5-1: Erosión ligera.

En el Campus, las dos líneas principales de drenaje están dentro de la categoría erosión ligera con pérdidas menores a 5 tn/ha año.

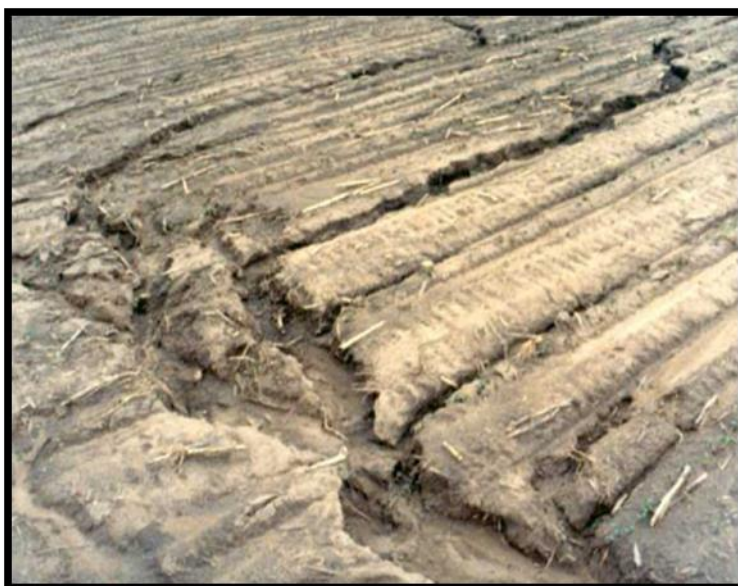
Figura VIII.5-2: Erosión moderada.

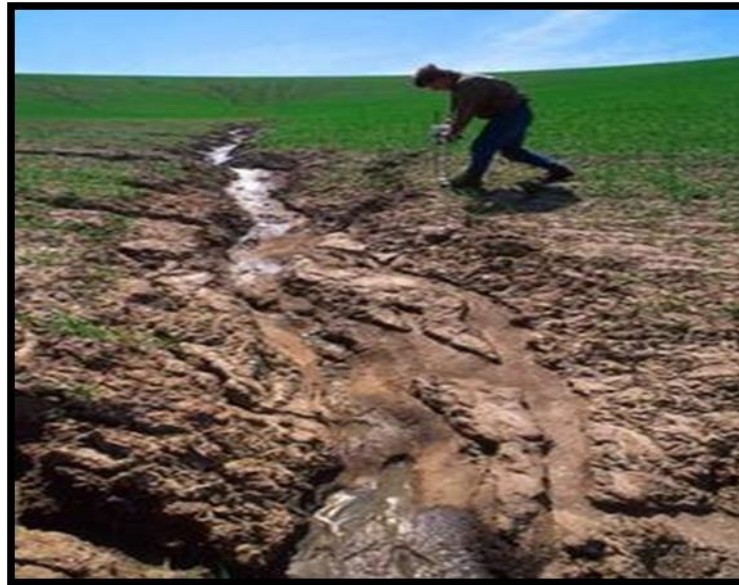
Figura VIII.5-3: Erosión severa.

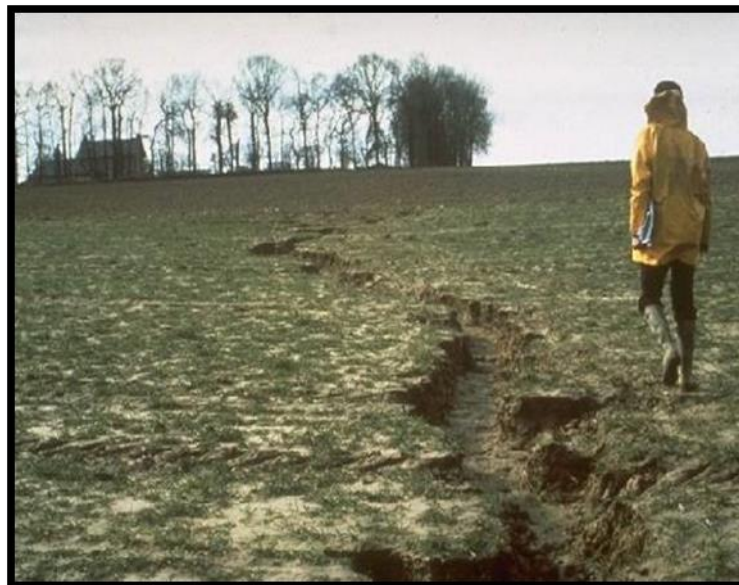
Figura VIII.5-4: Erosión grave.

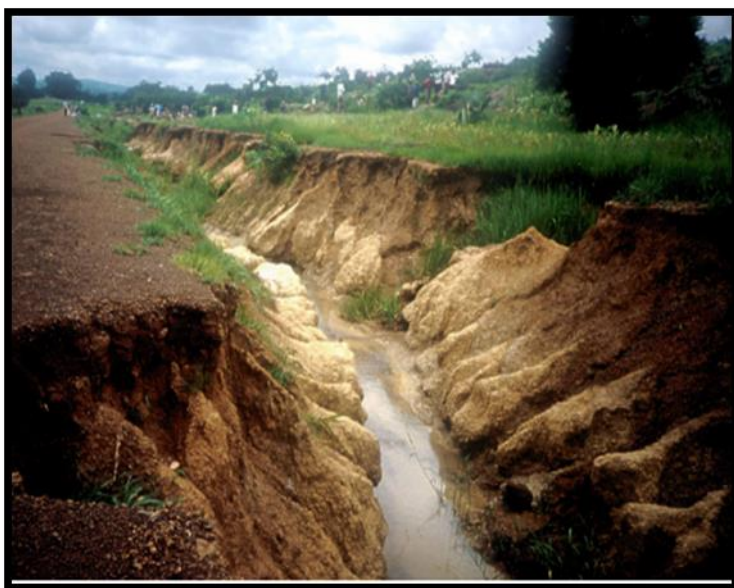
Figura VIII.5-5: Erosión muy grave.

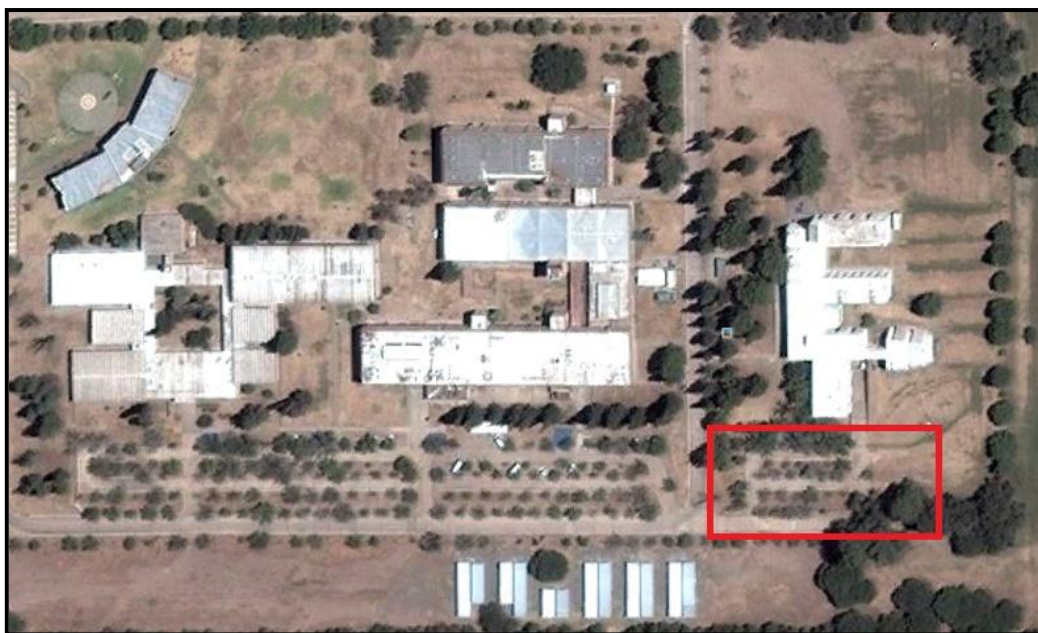
16:00	17:00	18:00	19:00
Autos Fuera de zona de estaciona-mientos	73	77	56	39
Cant de autos estacionados en toda la zona	130	133	103	76
% espacios faltantes	110%	115%	66%	23%

Figura IX.4-2: Zona 1: Estacionamiento Facultad de Ingeniería.

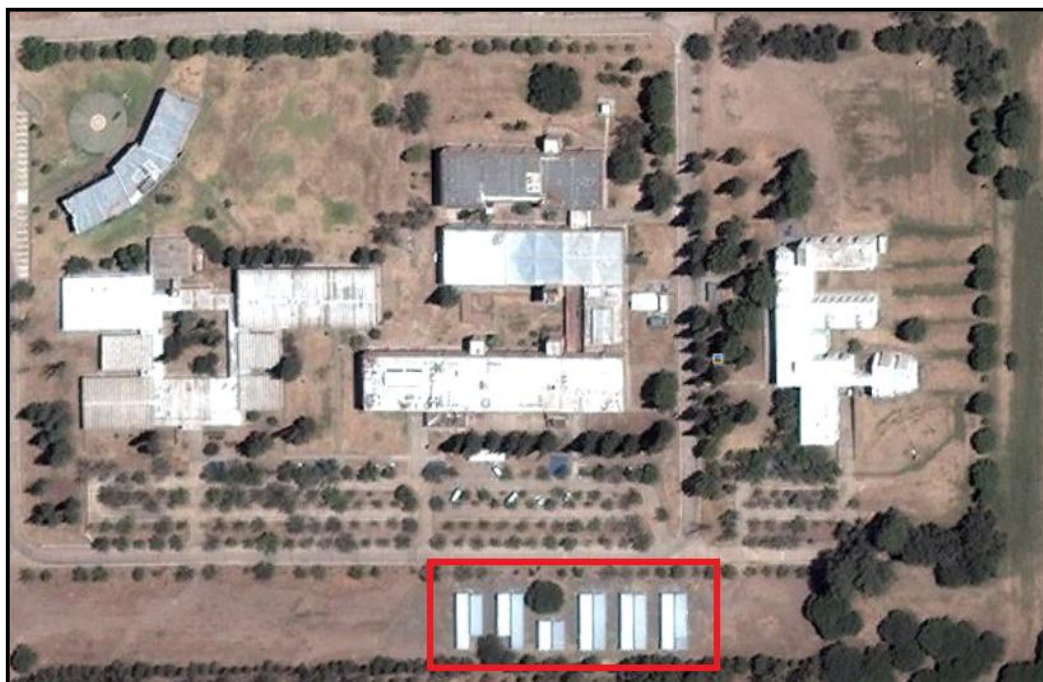
16:00	17:00	18:00	19:00
Autos Fuera de zona de estacionamientos	40	43	32	25
Autos estacionados en toda la zona	112	112	94	74
% espacios faltantes	45%	45%	16%	0%

Figura IX.4-6: Zona 2: Estacionamiento Techado.

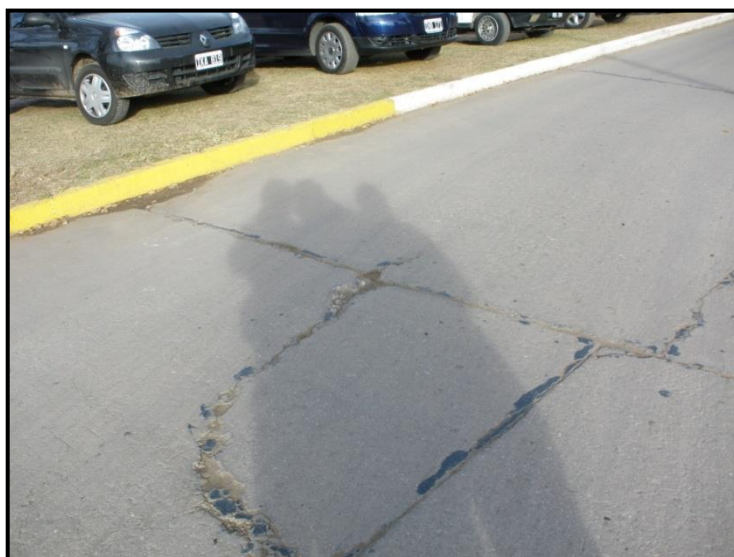
Figura IX.6-1: Fisura.

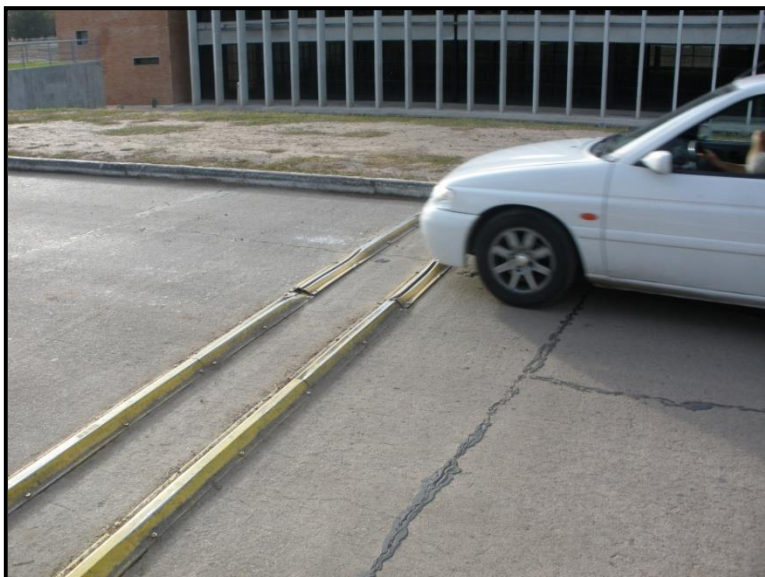
Figura IX.6-2 – Reductor de velocidad inapropiado.

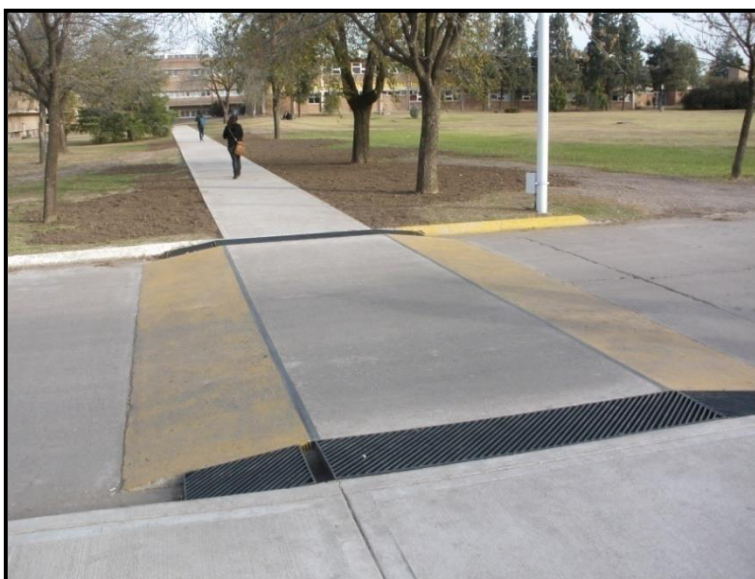
Figura IX.6-3 – Reductor de velocidad bien resuelto (senda peatonal a nivel de vereda).

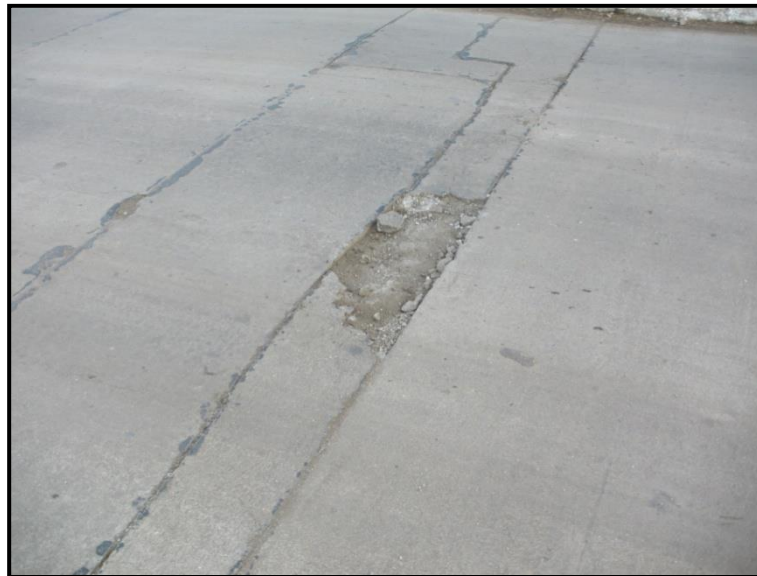
El estado de la calzada es en general muy bueno, en todas las vías del Campus. Se observaron algunos baches y fisuras menores, como también algunas dificultades en el escurrimiento, debido a pendientes inferiores a las mínimas, tanto transversales como longitudinales. En el Plano N°11 del Anexo, se encuentra la ubicación de algunas fallas del pavimento. El punto más flojo claramente es el emplazamiento de reductores de velocidad, totalmente inapropiados y molestos ubicados en distintos sectores, provocando daños a los vehículos y produciendo un sonido demasiado molesto. Cabe también aclarar que no se encuentran homologados, ni incluidos en ningún tipo de normativa. Los cordones cumplen con medidas regidas por norma, incluyendo cordones del tipo montable en donde es necesario. La separación desde el cordón a postes de alumbrado, señales y a cualquier obstáculo, cumple con los 0.50m requeridos. Se destaca un reductor de velocidad muy bien resuelto y realizado, a la altura de la nueva biblioteca (senda peatonal a nivel vereda).

Figura IX.6-4 – Bache.

A pesar de que se encontraron en algunas zonas fallas en el pavimento, que se podrían reparar fácilmente y con bajo costo; se puede decir que actualmente el pavimento se encuentra en buen estado sin la necesidad de una atención urgente; pudiendo así cumplir con sus funciones tanto estructurales, de transferir y soportar las cargas de los ejes vehiculares, como de dar seguridad y confort a la hora de transitar.

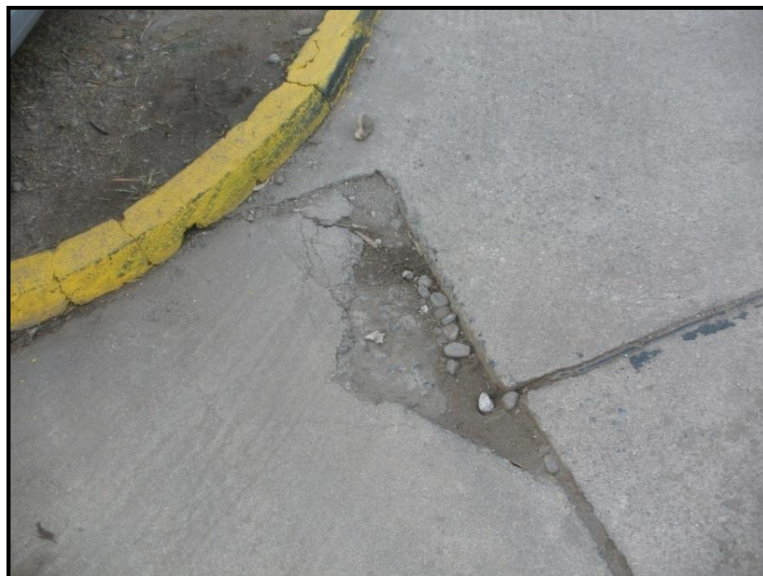
Figura IX.6-5 – Bache.

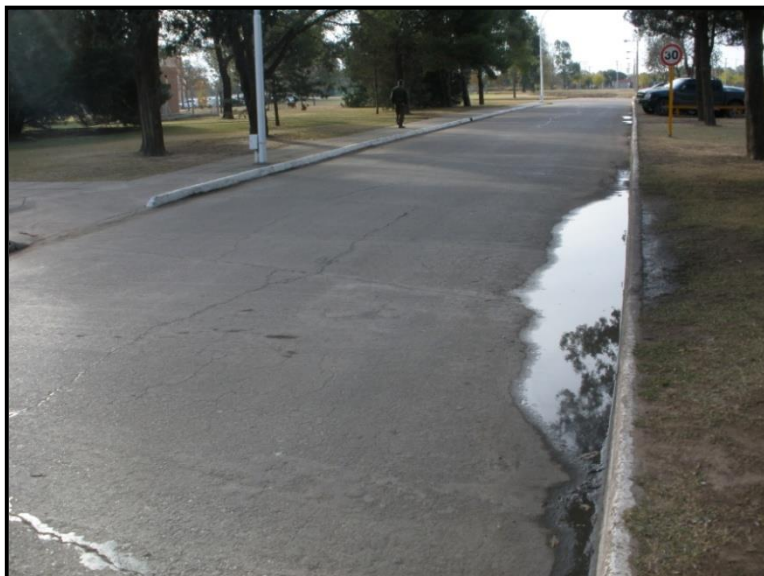
Figura IX.6-6 – Escurrimiento incompleto – Pendientes insuficientes.

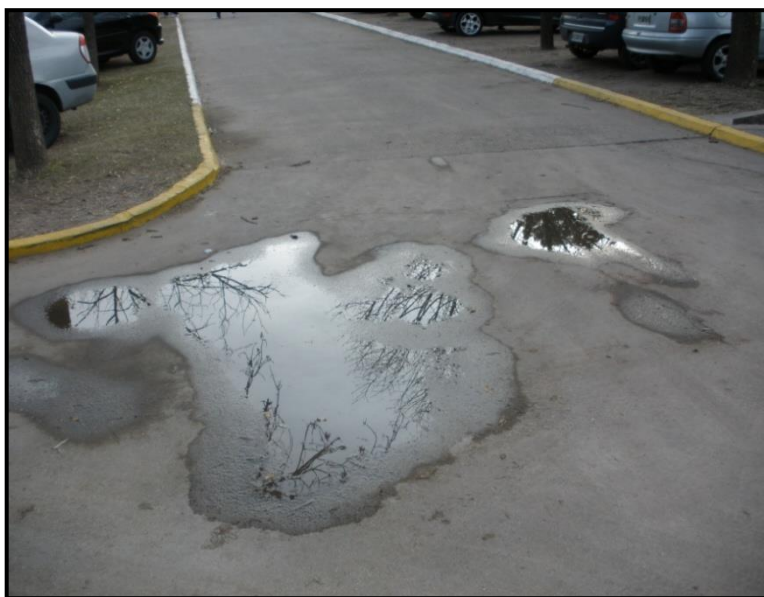
Figura IX.6-7 – Escurrimiento incompleto – Pendientes insuficientes.

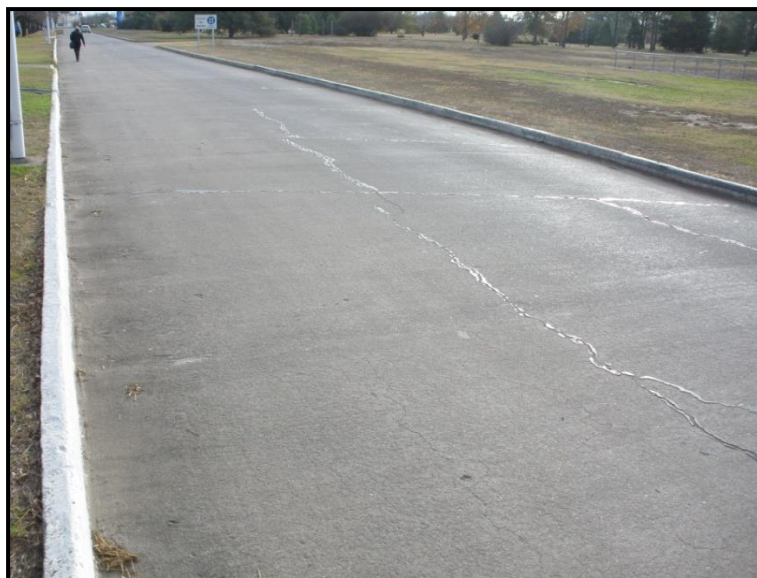
c) Superficie de rodadura: Es la capa superior de la estructura de pavimento, construida con hormigón, por lo que debido a su rigidez y alto módulo de elasticidad, basan su capacidad portante en la losa, más que en la capacidad de la subrasante, dado que no usan capa de base. El espesor de la capa fue medido, gracias que existían testigos anteriores extraídos. La medición fue de 18cm.

Figura IX.6-8: Campus UCC. Pavimento rígido en buen estado.

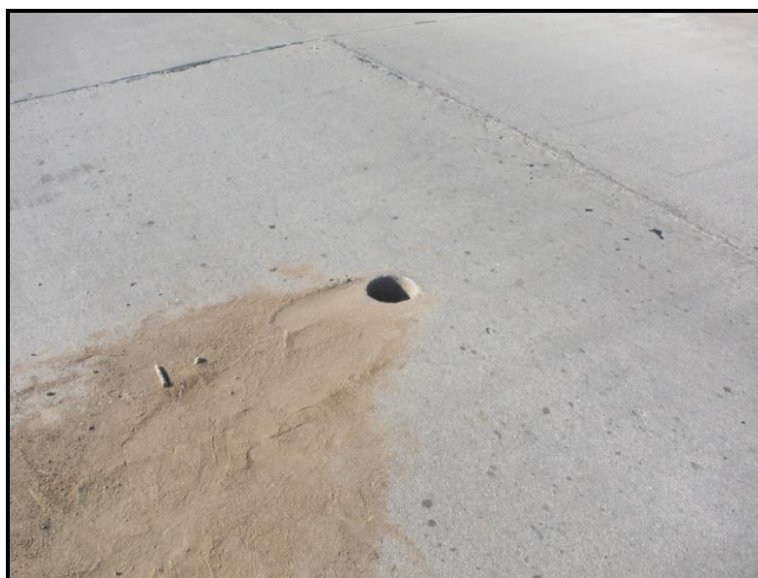
Figura IX.6-10: Testigo.

En base a la medición del testigo, podemos estimar la composición del paquete estructural de la siguiente manera:

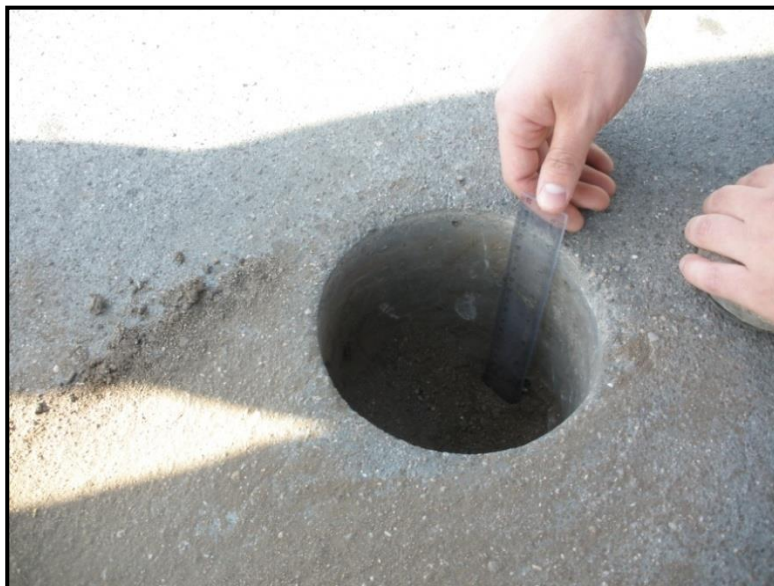
Figura IX.6-11: Medición superficie de rodadura.

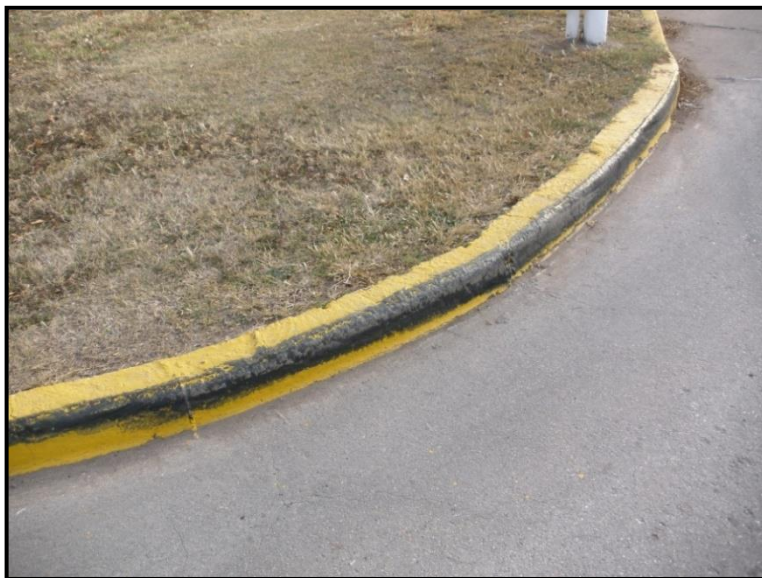
Figura IX.6-12: Marcas de VT1/VT2 – Radios de giro insuficientes.

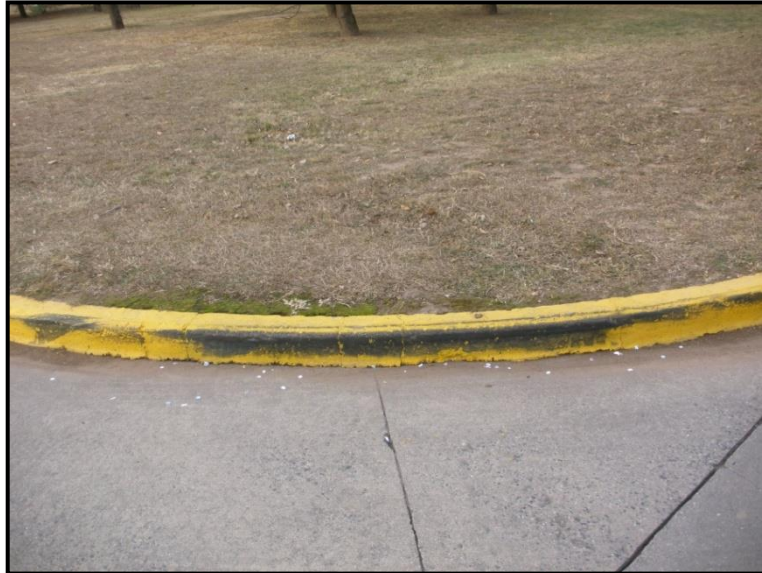
En el campus el diseño no es el adecuado, ya que ingresan continuamente vehículos del tipo 2 (colectivos) y los radios de giro no cumplen con el mínimo para este tipo el cual es de 12 m. En todas las curvas los radios de giro son de aproximadamente 6m, cumpliendo si el mínimo para vehículos del tipo 1. Se adjunta en el anexo el plano N°6 del Campus con los radios de giro marcados. Se aprecia en las curvas, los cordones marcados, en consecuencia de esta falla en el diseño.

Figura IX.6-13 - Marcas de VT1/VT2 – Radios de giro insuficientes.

Es necesaria una modificación de estos radios insuficientes, sobre todo en la vía principal donde circulan vehículos del tipo 2. Se observa un claro espacio libre para ejecutar una obra de ampliación de radios.

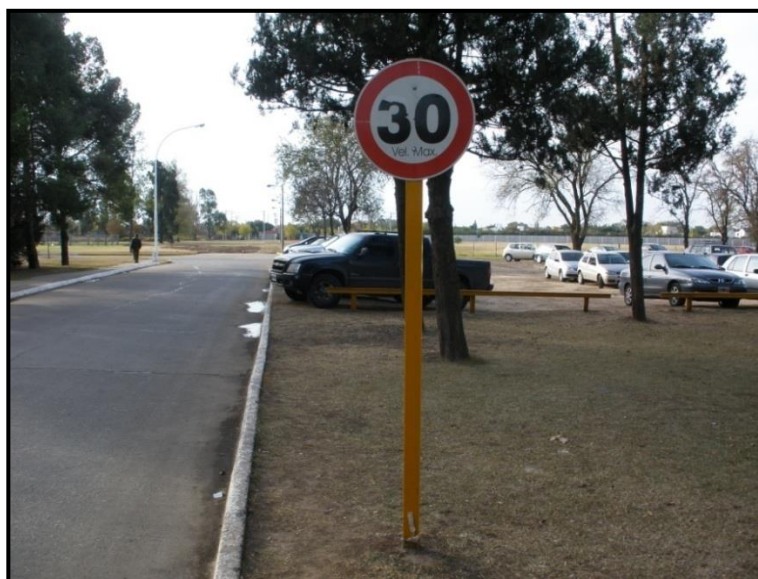
Figura IX.6-14 – Señal vertical velocidad máxima – deteriorada.

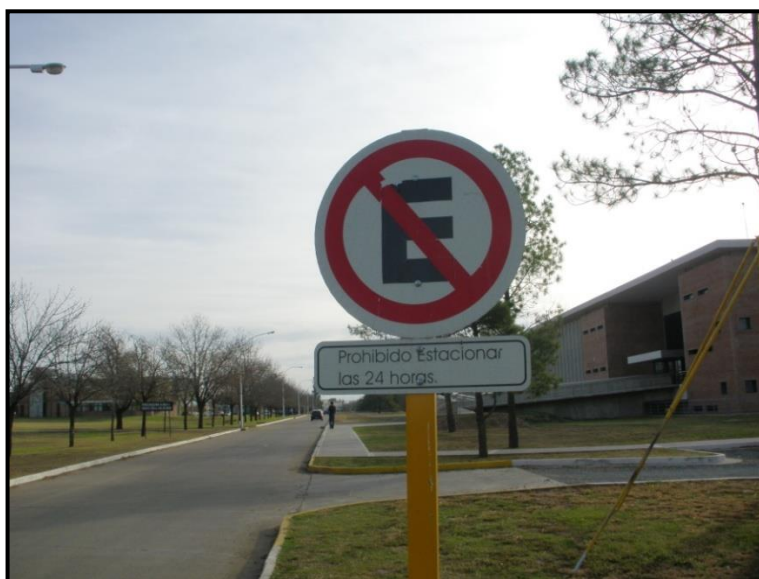
Figura IX.6-15 – Señal vertical prohibido estacionar – deteriorada.

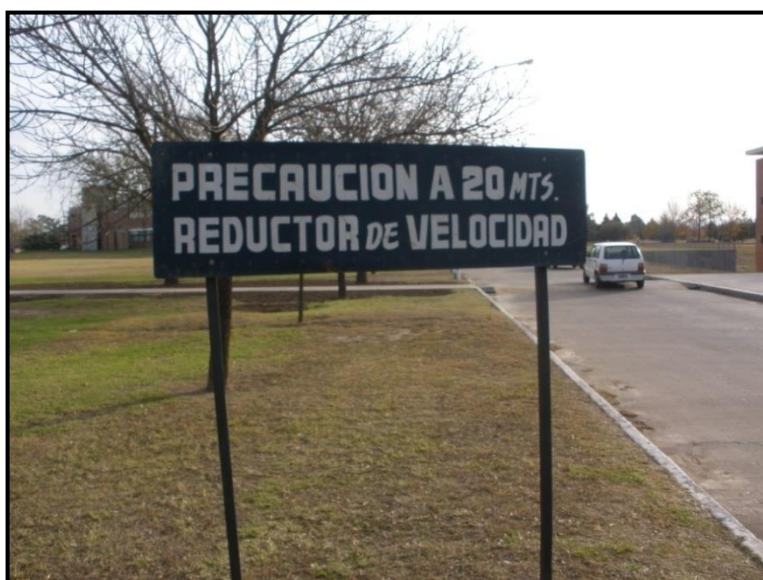
Figura IX.6-16 – Señal vertical de precaución, no homologada.

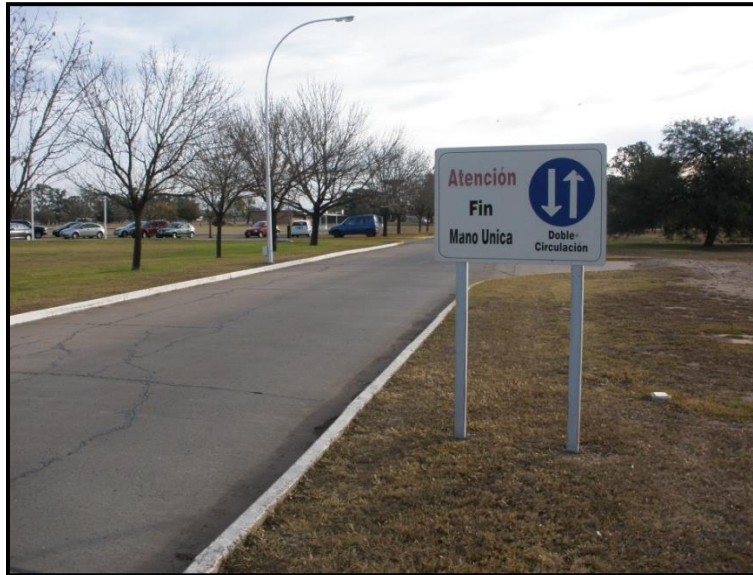
Figura IX.6-17 – Señal vertical fin mano única, no homologada.

En general las señales se encuentran deterioradas, por lo que se deberían realizar mantenimientos periódicos, y algunas no cumplen con la normativa vigente. Todas se encuentran correctamente emplazadas a 0.50 m del cordón verdea A continuación se detallan:

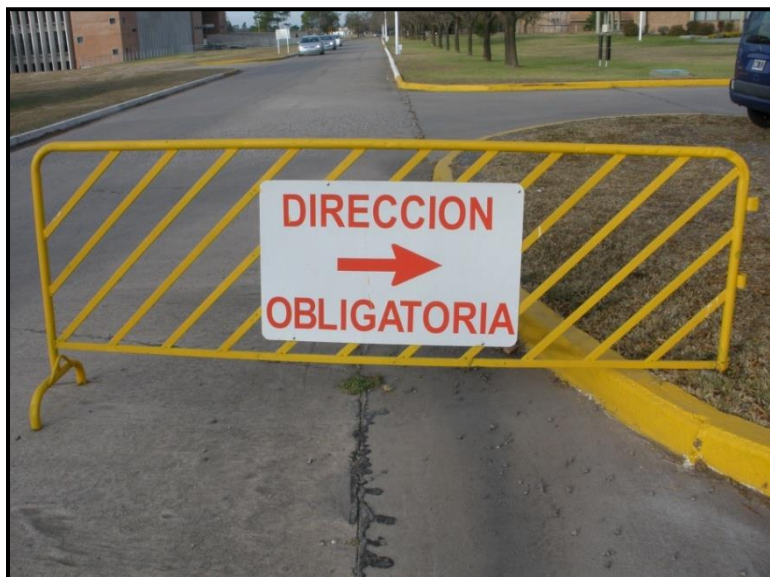
Figura IX.6-18 – Señal vertical dirección obligatoria, no homologada.

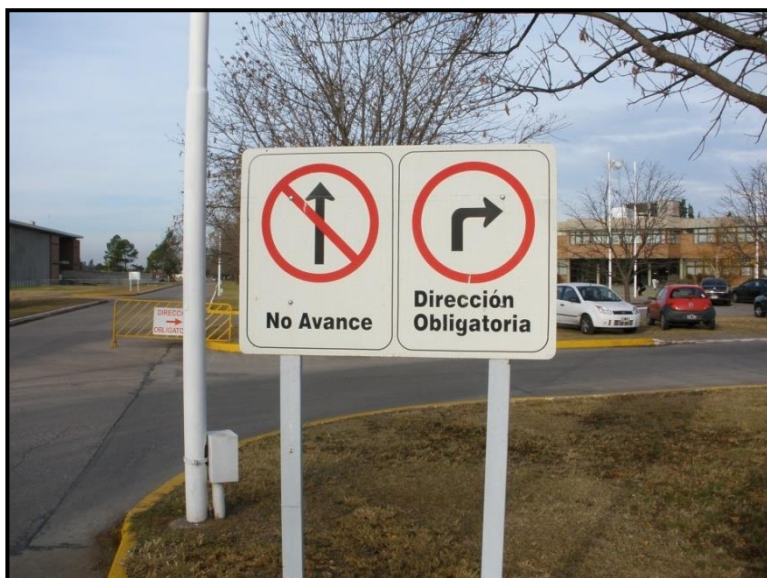
Figura IX.6-19 – Señal vertical, deteriorada y no homologada.

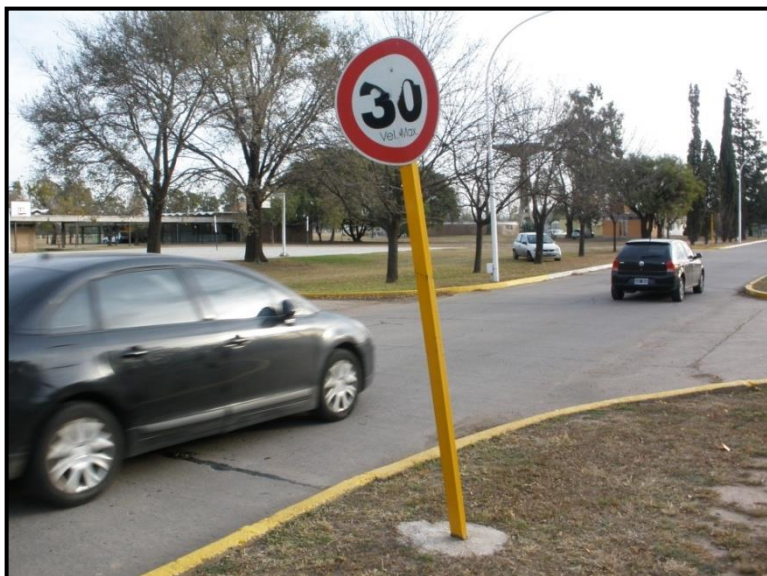
Figura IX.6-20 – Señal vertical velocidad máxima deteriorada.

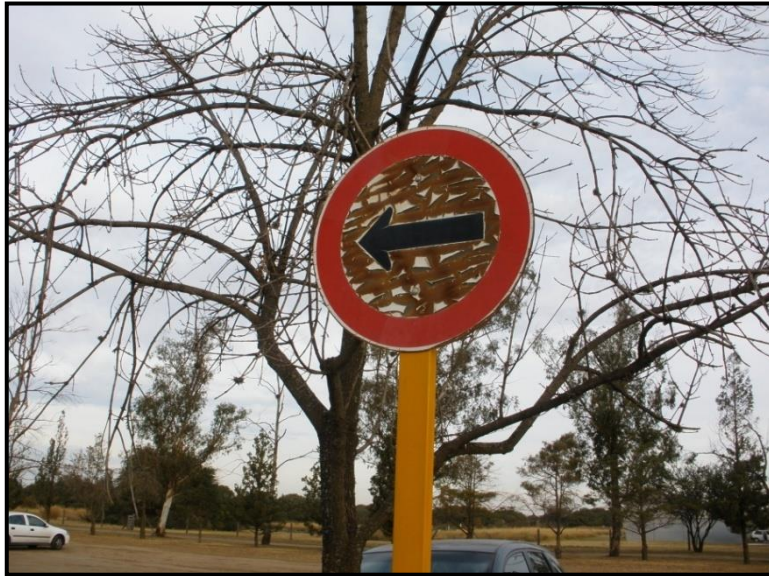
Figura IX.6-21 – Señal vertical deteriorada.
